LES ROCHERS SCULPTÉS DE L'ABBÉ FOURÉ  
POINTE DU CHRIST, ROTHÉNEUF

JOURNÉE DU 25 JUIN 2019,  
4<sup>e</sup> SESSION D'ACCOMPAGNEMENT À L'ENTRETIEN DU SITE  
DE LA POINTE DU CHRIST

JUILLET 2019

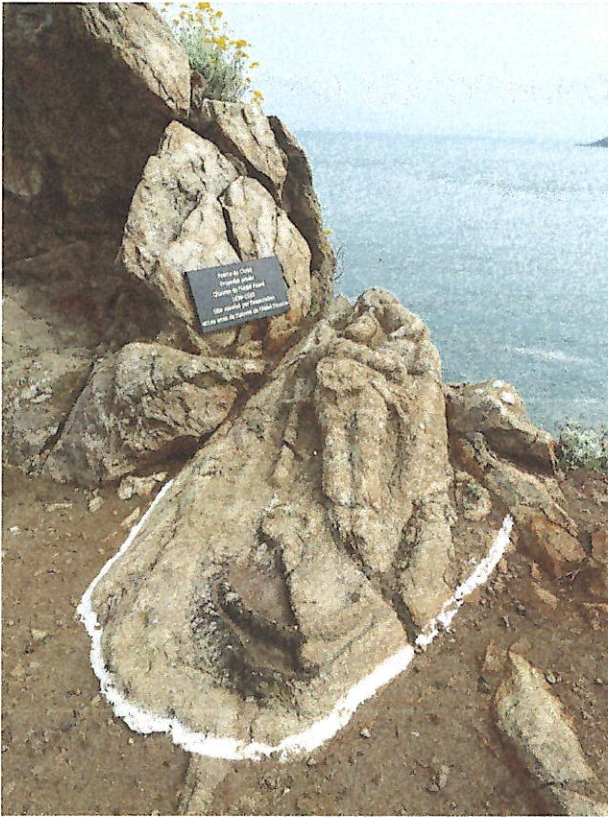
La sculpture du Duc de Bretagne suite à la mise en place d'une plaque et d'une ligne blanche de ligne à distance par les membres de l'association.

*Suite à l'observation des visiteurs durant la journée passée sur le site, il semble que cette ligne soit effectivement un moyen efficace pour alerter les promeneurs de la présence d'une sculpture sur le sol, et qu'elle joue ainsi favorablement son rôle de mise à distance du public.*

*La peinture a été appliquée quelques semaines auparavant et présente déjà des zones d'usure, ce qui est plutôt rassurant car il est important de ne pas poser de matériaux irréversibles. Le moyen peut cependant être amélioré afin de mieux s'intégrer au paysage et au lieu ; nous pensons que l'effet provoqué par ce marquage blanc est trop contrasté et s'impose trop fortement sur un espace naturel. Nous suggérons les idées suivantes :*

- *Si l'association souhaite poursuivre dans ce choix, utiliser un cache afin d'avoir une ligne d'épaisseur régulière et plus tendue. 3 cm de marquage en largeur seraient suffisants. La ligne hésitante actuelle peut également avoir un effet inverse, à savoir inciter les visiteurs à taguer les rochers.*

- *Utiliser une couleur moins impactante visuellement.*
- *Utiliser un médium naturel pour le marquage, dans la lignée des lichens orangés très voyants qui poussent naturellement sur la roche avoisinante. Cette idée séduisante (qui prend sa source sur la réalisation des tags en mousse végétale) est cependant difficile à réaliser et à pérenniser, la culture de lichens n'étant pas possible à contraindre.*

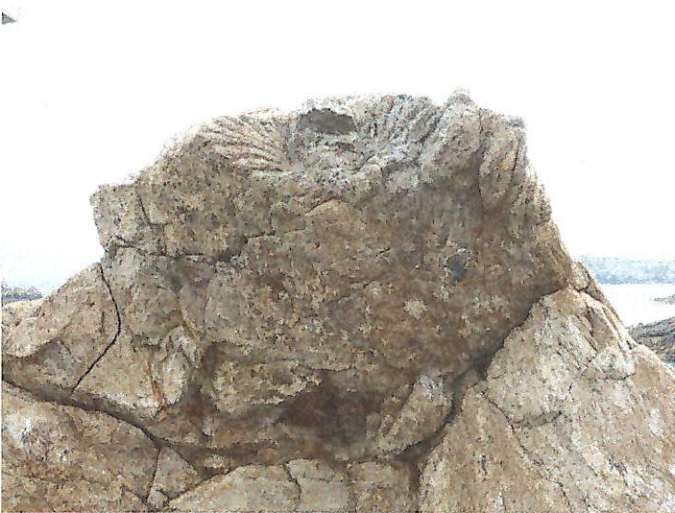
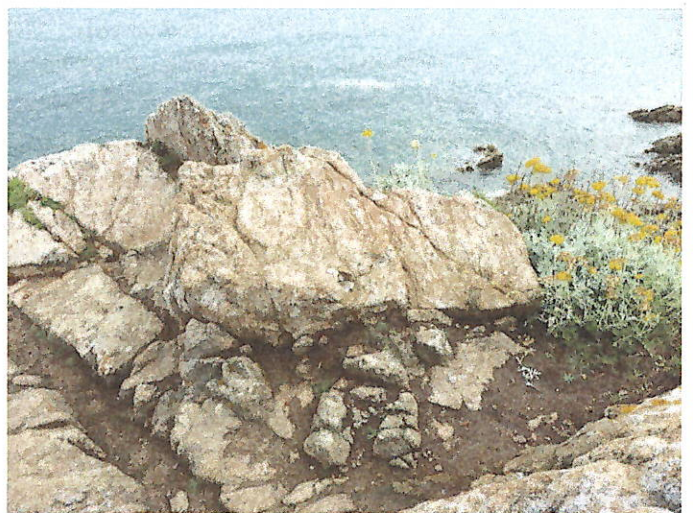
Les sculptures du rocher central et du rocher au blason ; aucune reprise des micro organismes, et l'entretien est bien assuré par l'association.

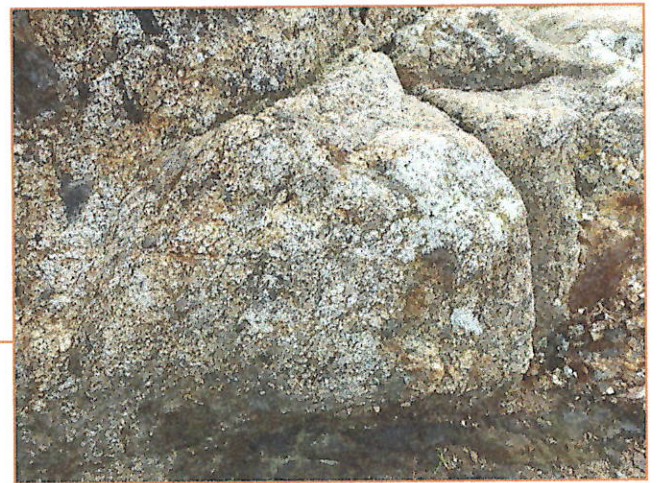
➤ La salariée de l'association attire mon attention sur une zone où des lichens demeurent visibles, sur un côté du Rocher au chien.

Subsistance de lichens blancs sur le côté du Rocher du chien ; cette zone a reçu un nouveau traitement de biocide.

*Un complément de traitement biocide (pour l'instant, pas de produit) est réalisé, sur la seule zone concernée. Cette attention précise montre la pertinence du suivi régulier des rochers, et la vigilance apportée par l'association.*

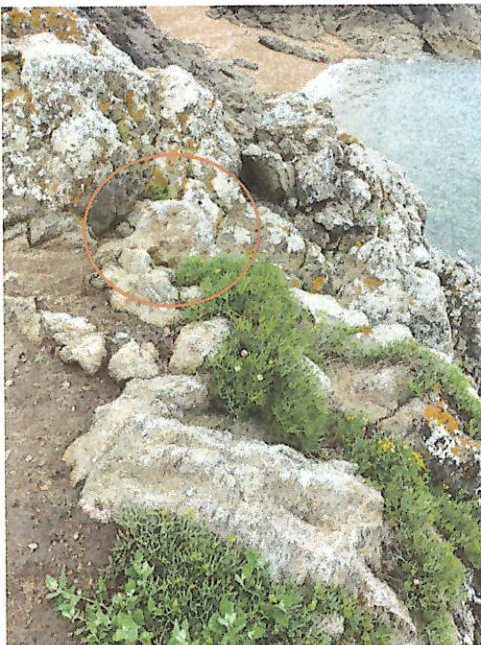
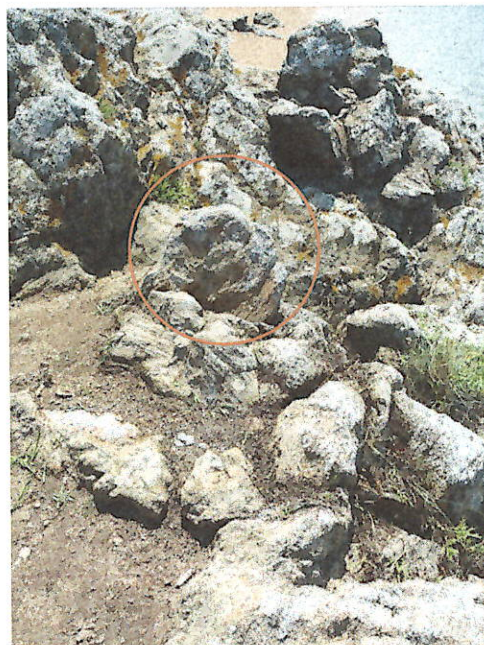
Retrait de la végétation pour la mise en valeur de la tête, côté plage du Val. Vue avant et après intervention.

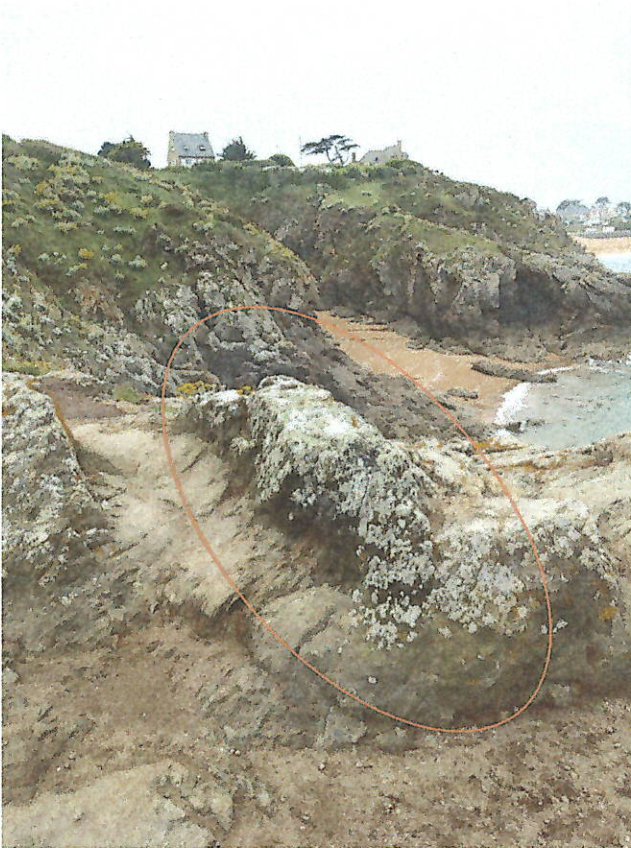
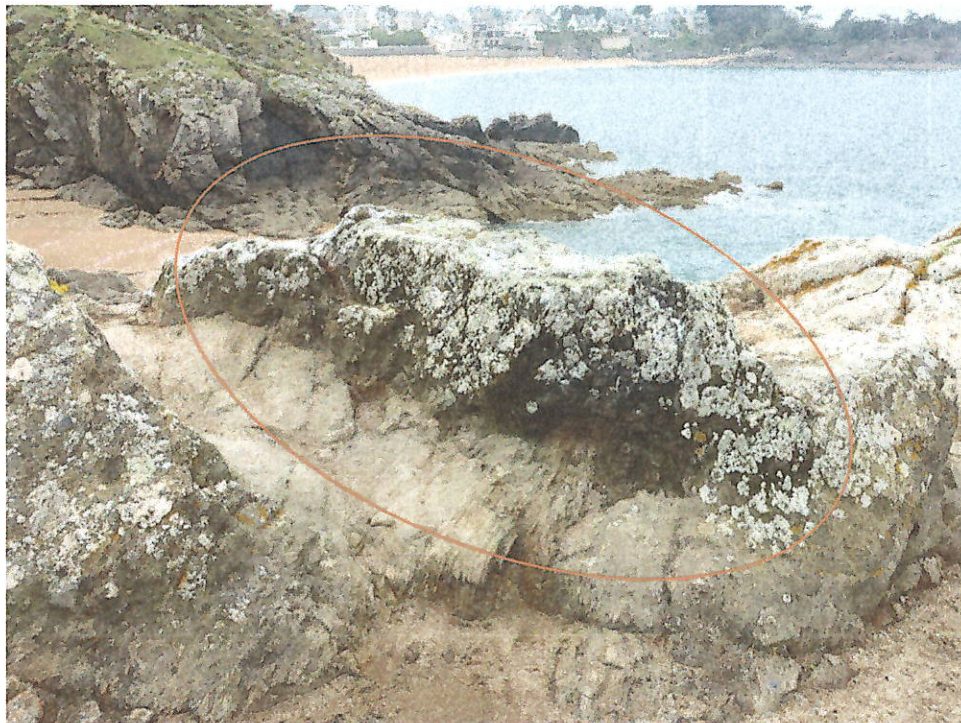
➤ Le souhait est émis également de rendre plus visibles les rochers entourant le passage avant la place centrale. Effectivement, la surface plane de ces rochers évoque le rocher au blason situé après la croix, et l'encroutement dû aux lichens est suffisamment conséquent pour masquer des reliefs sculptés.

Nouvelle zone de rocher ayant fait l'objet d'un traitement biocide, autour du passage creusé dans le rocher avant la place centrale. La partie plane sur le sommet évoque la surface du Rocher au Blason, et pourrait avoir également été sculptée. La lecture des volumes sera facilitée par le retrait des lichens, mais la surface, sculptée ou non, sera forcément érodée.

*Nous proposons de traiter la surface plane à l'aide du produit biocide précédemment utilisé. Les lichens qui subsistent après le temps d'action du traitement et le lessivage par l'eau de pluie pourront être retirés mécaniquement lors d'une prochaine intervention.*

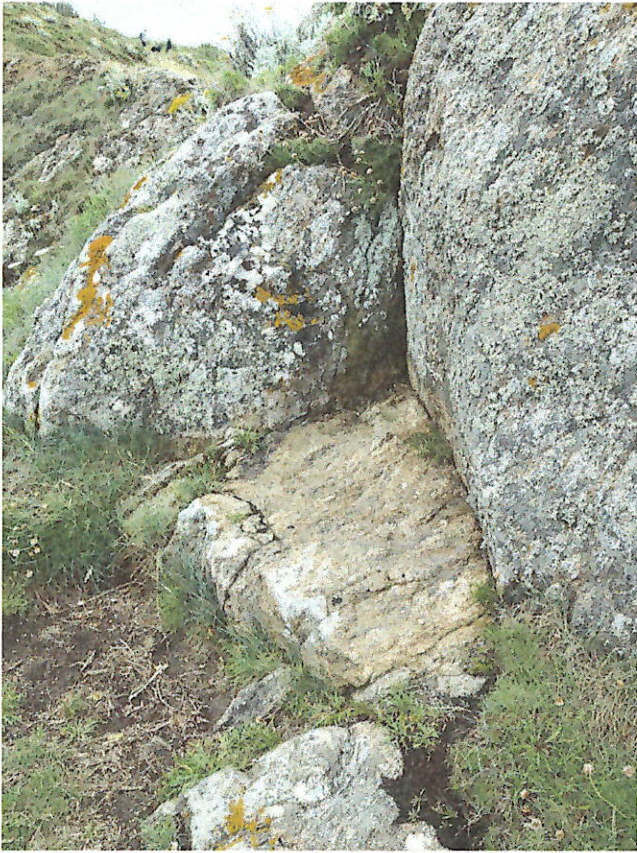
Le fauteuil de l'Abbé Fouré, avant et après intervention d'entretien (désherbage, retrait de la terre)

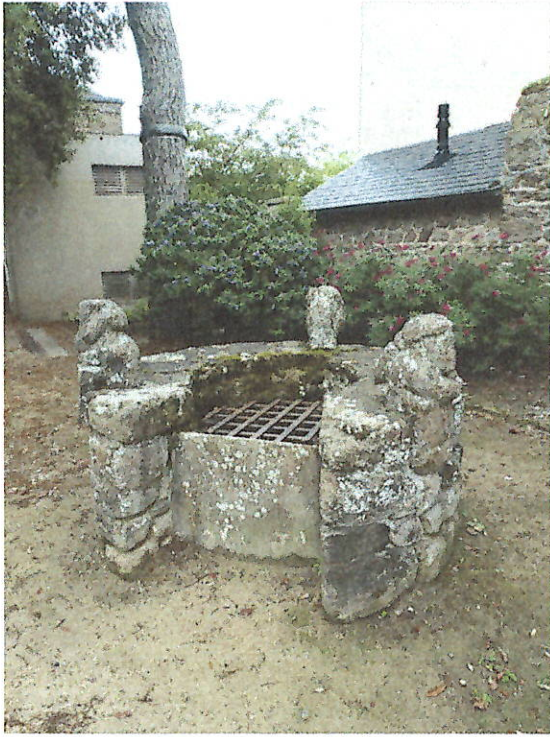
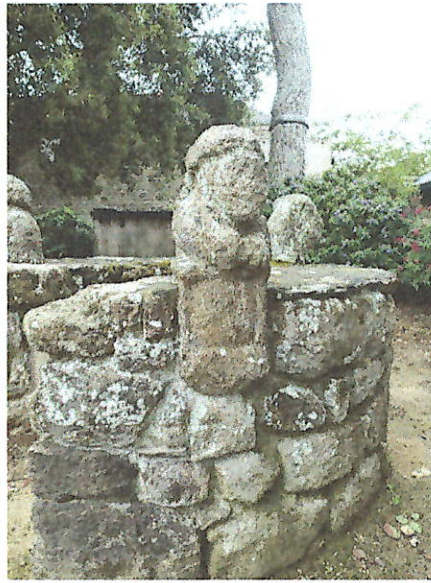
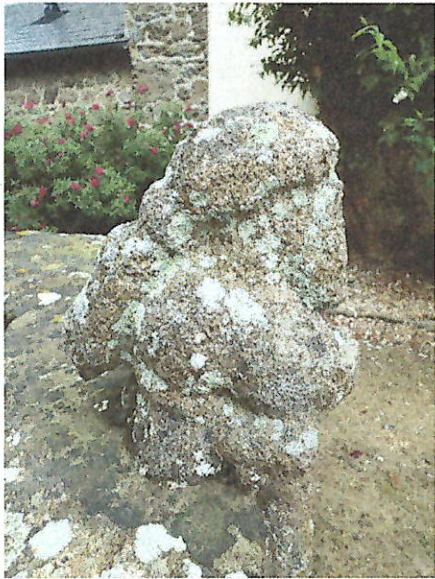
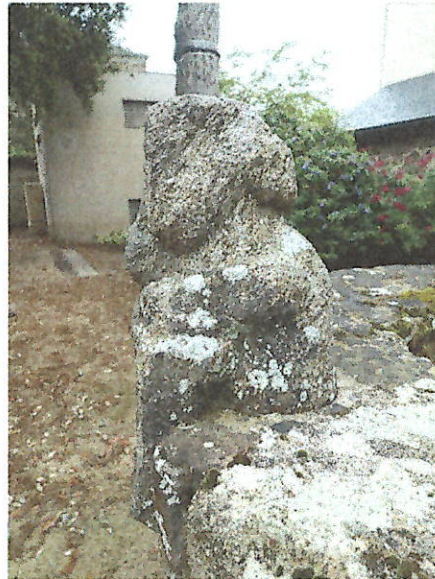
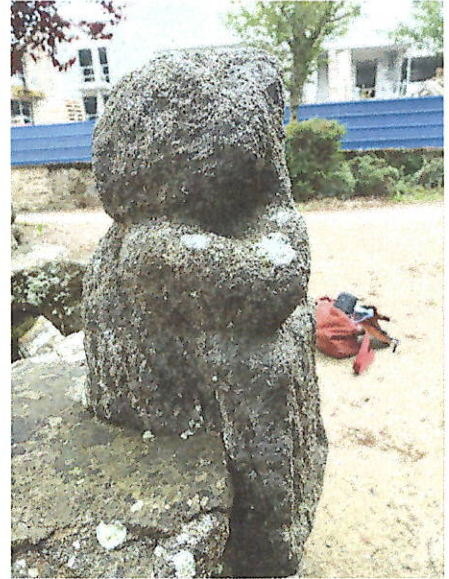
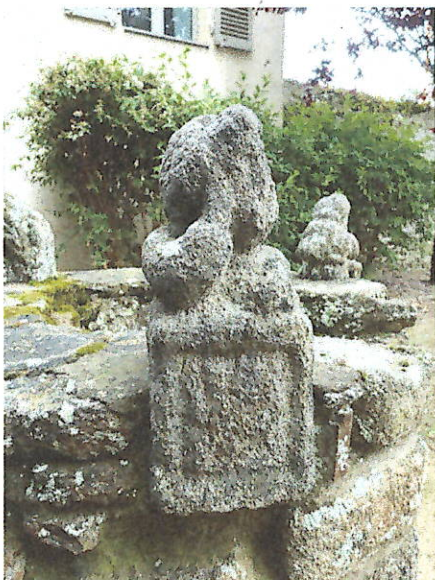
*La présence de lichens blancs encroûtants est notée. Un traitement biocide pourrait être réalisé afin d'éviter l'altération de l'épiderme de la pierre et rendre plus lisibles les sculptures. Pour cela, une demande doit être faite en mairie.*

Vues des sculptures de la Fontaine, centre de Rothéneuf.  
Lichens blancs actifs sur la surface de la pierre.
